這就是我每天吃的豬肉嗎？

嘉義市肉品市場股份有限公司

◎每日拍賣及屠宰頭數、設備、屠宰方式與衛生狀況總表

人道屠宰與動物福利評鑑表

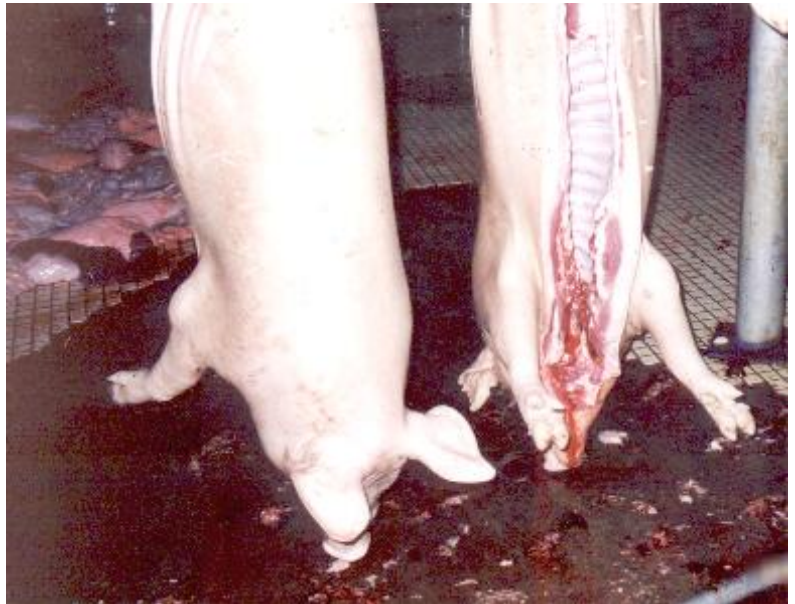
圖一

本地平均每天約拍賣 700 頭左右的豬，屠宰是以市場本身經營的電宰線為主，每天約屠宰 380 頭左右。另外還有一線手宰業者，主要屠宰是以白天緊迫豬的急宰與體型過大不適合電宰的豬隻為主，採以棍棒擊昏後刺喉放血的方式進行。雖然也有電動吊掛設備，但由於過低，故屠體還是會觸及地面〈圖一〉。而該手宰業者也有代肉商屠宰羊隻，整個過程完全手工，羊在被放血時尚有知覺，睜大著眼睛，但已無力掙扎，彷彿只能等待血流氣盡……，十分殘忍〈圖二〉。

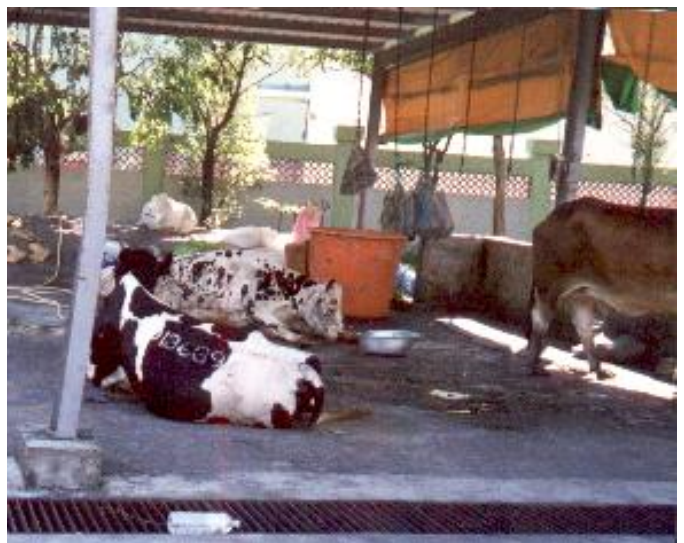
圖三

除此家業者外，另有一家手宰業者是租用了市場一小塊地，搭起棚架，代為屠宰年老之水牛及乳牛〈圖三〉。整個過程一樣都在地上進行，屠宰方式同樣的殘忍與簡陋。

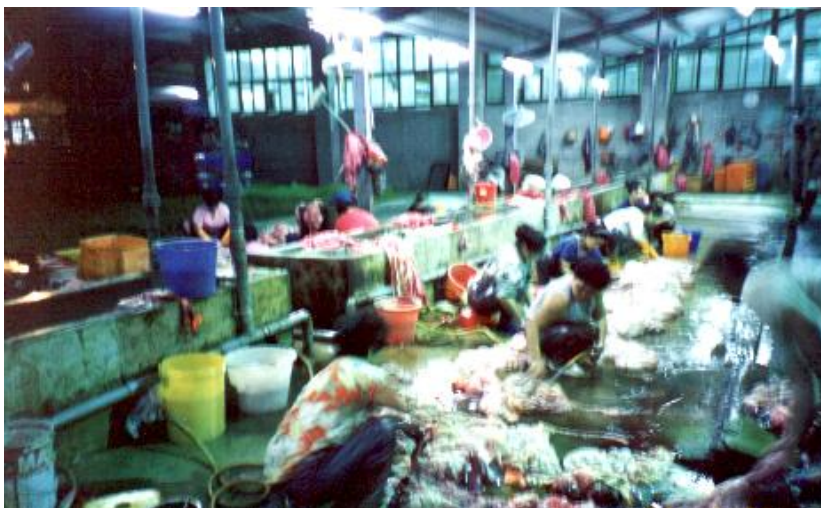
圖四

就電宰流程而言，其實也算相當簡化，而且提供給肉商的服務品質並不好，電宰線不提供內臟清洗的服務，也缺乏清洗設備，因此就任由肉商另外雇請工作人員在室外鐵棚的地上清洗〈圖四〉；由於流程的簡化，刮毛工作並不完全，很多肉商必須在預冷室內拿起瓦斯桶接火焰噴槍進行燒毛、刮毛的動作，工作安全亟待加強。

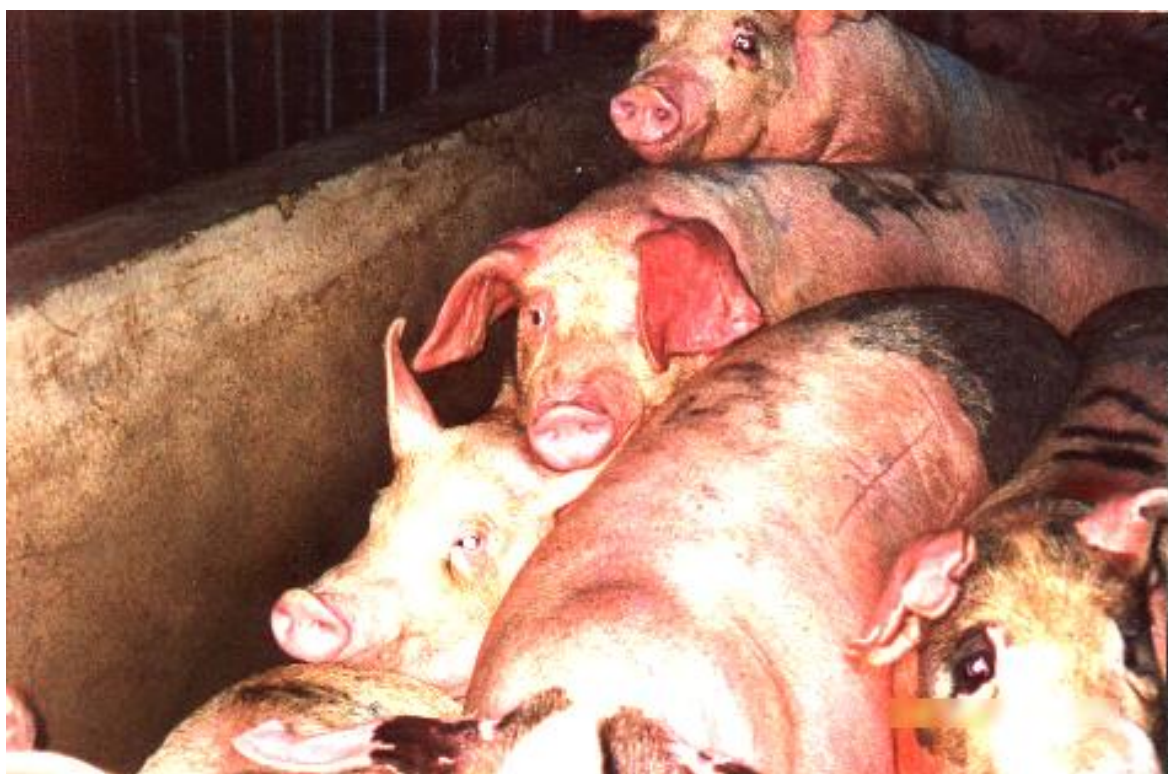
圖五

繫留欄數很多，空間也很大，約可容納兩千多隻豬，欄內有噴灑系統，通道則無，另有接水管供豬隻飲水之用。驅趕過程非常急促，工作人員顯然缺乏經驗，常讓豬隻緊張的疊擠在一塊，進退不得〈圖五〉。

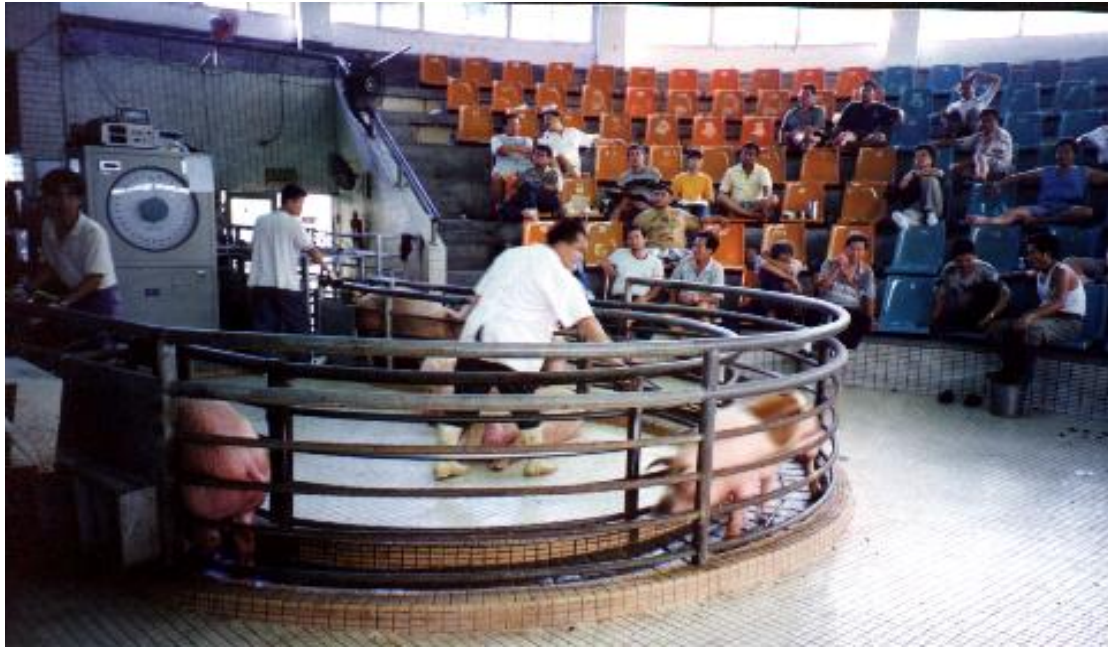
圖六

兩小時內拍賣七百多頭豬，驅趕方式有用電擊棒及鞭打兩種，同樣亂打、亂電的情形十分嚴重〈圖六〉。

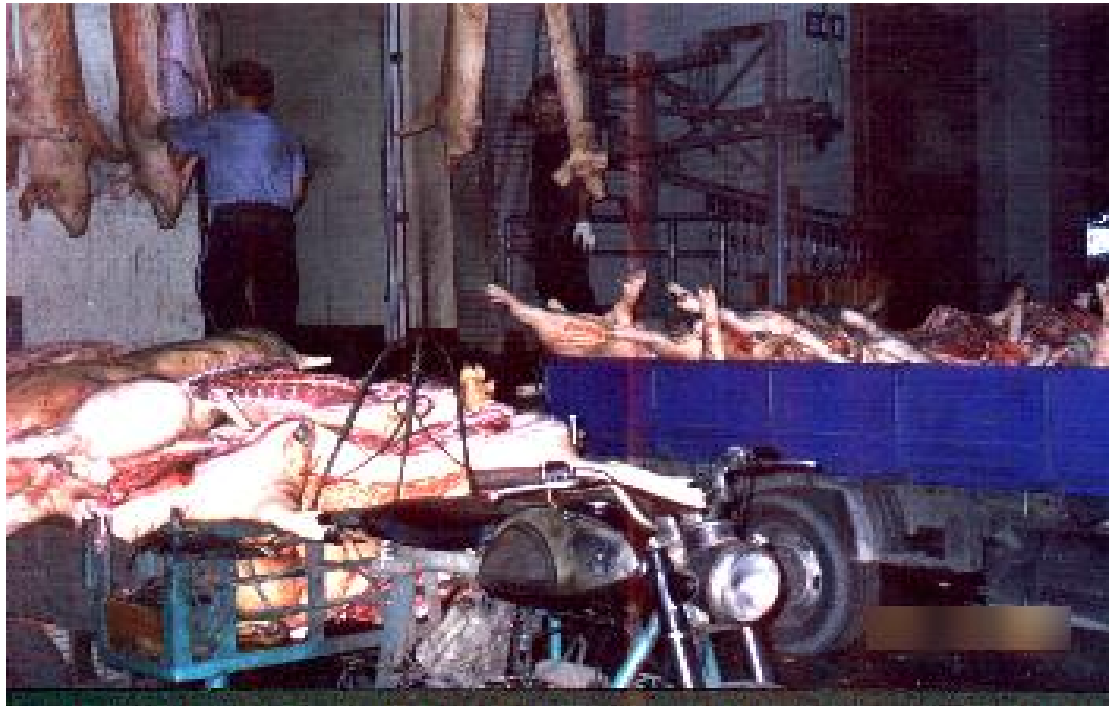
圖七

嘉義市屠體運送是以堆疊的方式，並無吊掛，屠體二、三層的被堆疊在貨車上，完全不符規定，肉品衛生安全令人憂心〈圖七〉。

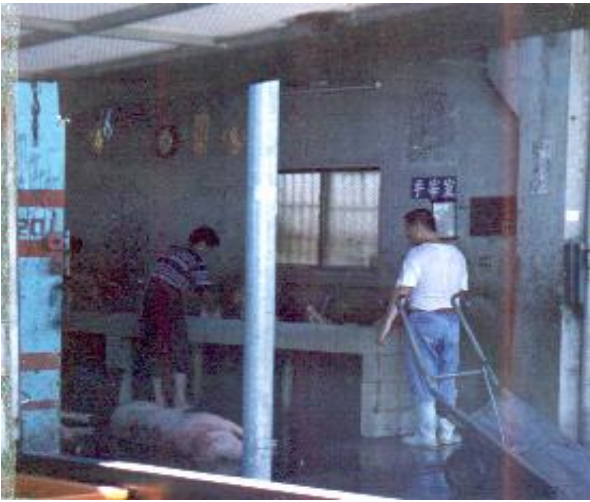
圖一

市場現有的屠宰業務外包給一家手宰業者，這家業者並負責在白天屠宰緊迫豬隻（所謂「緊迫豬」即是指在運送或拍賣過程中，因驚嚇緊迫導致休克或猝死的豬隻），但是白天與晚上使用的設備並不相同，白天是在另外搭設的小建築物裡直接將豬刺喉放血，再以機器燙毛、脫毛，整個屠體處理全都在地上進行（圖一），現場估計白天急宰的數量可能就有一、二十頭。

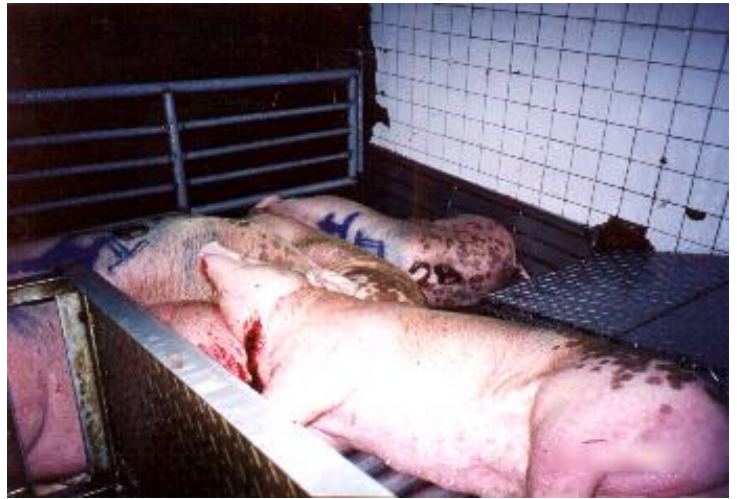
圖二

晚上的屠宰可以說是一個只有吊掛設備的屠宰流程，每天約屠宰 250 頭，其屠宰方法就是將豬趕上自動輸送帶後，由工作人員將豬直接刺喉放血〈圖二〉，然後將豬丟入燙毛池裡燙毛。許多豬在被丟入燙毛池時尚未死亡，被刺喉宰殺的痛楚，再加上熱水燙身，其痛苦與掙扎令人難以想像〈圖三〉！整個屠宰流程與彰化肉品市場相似，充其量只是處理屠體有吊掛而已。場地積水嚴重、衛生狀況不良〈圖四〉，處理完成的屠體雖有吊掛卻多與地面接觸〈圖五〉。

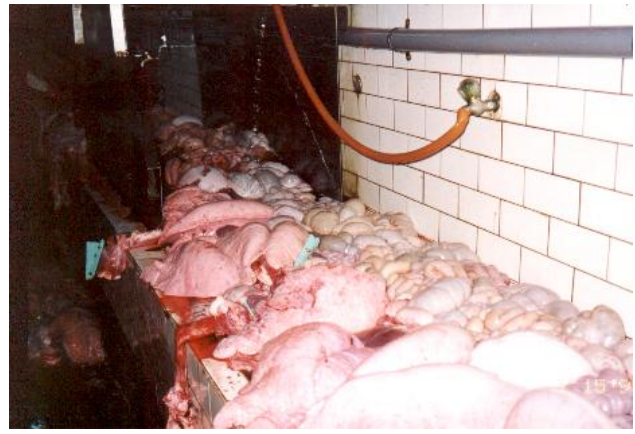
圖六

清洗內臟的場地擁擠，衛生環境極差，內臟全都擠在長方形的洗手槽中〈圖六〉，空間根本不夠放置，所以也就必須在地上清洗〈圖七〉，毫無衛生可言！整個流程連同清洗內臟的人員在內只用了二十餘人左右，而一頭豬從放血到完成屠宰約只花十分鐘而已，同時該場地並無預冷設備。

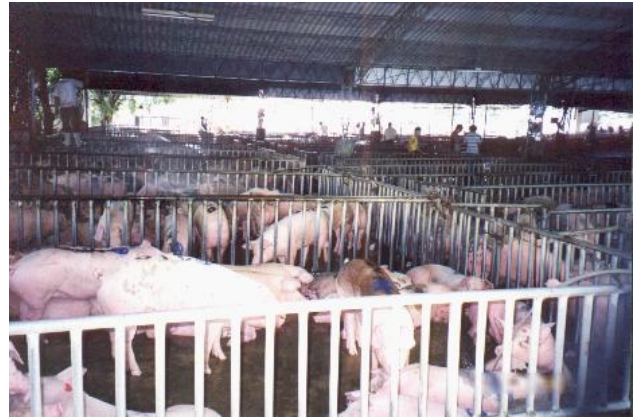
圖八

繫留場雖然建築老舊，但因頂棚是石棉瓦建材，隔熱效果尚可，同時豬隻飲水系統是單獨架設（圖八），與灑水系統分開，所以繫留的豬隻可充分的獲得飲水，這在其他肉品市場較少看到。

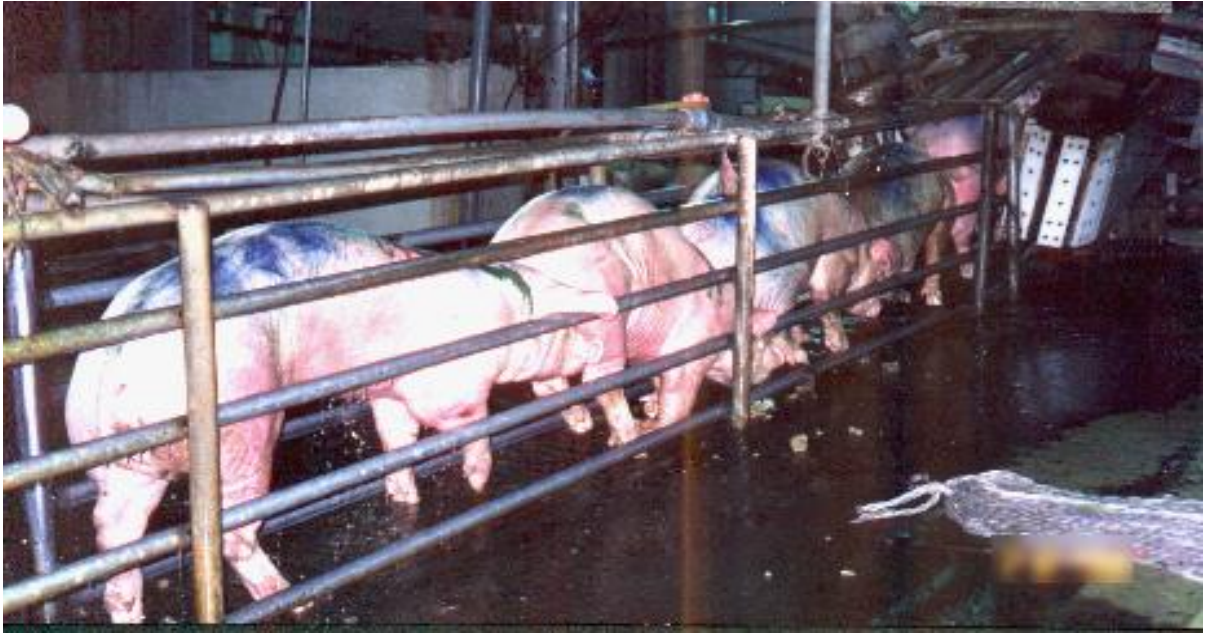
圖一

以現有的電宰作業來看，其實也算是簡化了很多流程，平均一頭豬隻從電昏到處理完成只花 13 分鐘。致昏的方式是先將豬趕上輸送帶〈圖一〉，然後在輸送帶上，由員工手執電擊工具（並非背負式，而是有電線連接在牆壁上）電擊豬隻，放血就在輸送帶下來的平台上進行〈圖二〉。場地明顯排水不良、積水嚴重，此外沒有屠體的預冷設備。

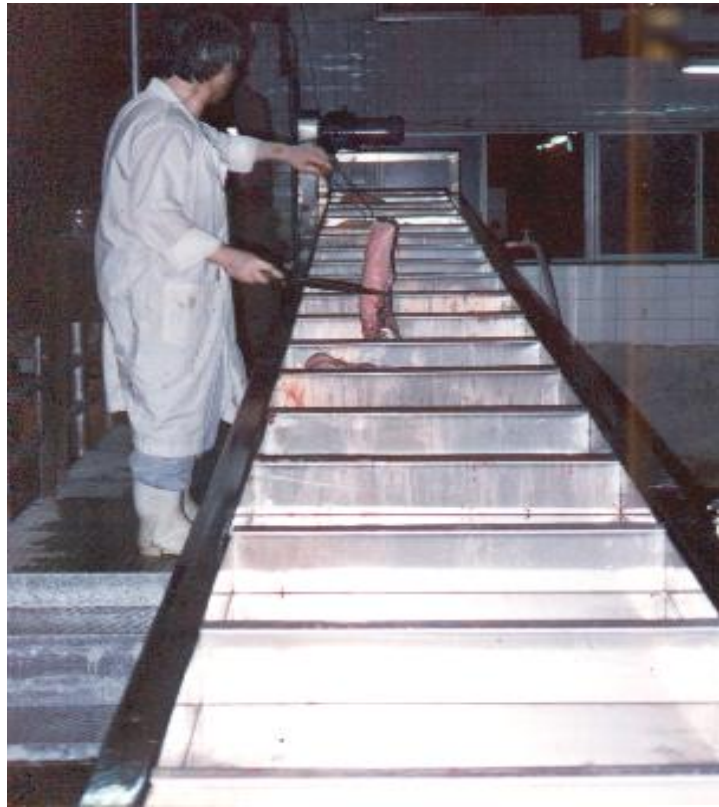
圖五

在屠宰的衛生檢驗方面，晚上衛生局有兩名獸醫師派駐，一位負責電宰線檢查，獸醫師在線上一邊檢查、一邊登記，感覺非常吃力〈圖五〉。另一位則需要來回巡視四家民營手宰業者〈共有五位獸醫師輪流〉。

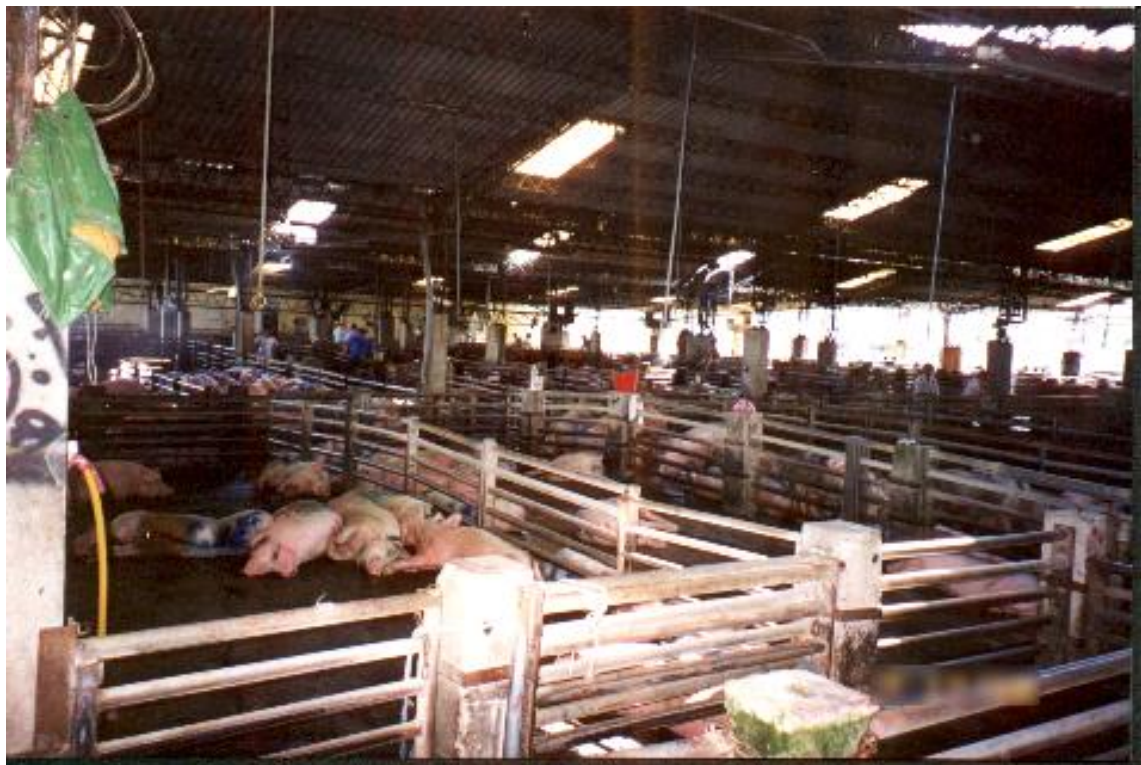
圖六

與台南縣一樣，肉商均有捆豬的習慣，漫長的繫留過程裡，豬隻的四隻腳被繩索綁住，動彈不得；因此直到半夜屠宰前，整個繫留場都可聽到豬的哀嚎聲，令人十分不忍〈圖六〉。此外繫欄有灑水系統，通道則無，並無獨立供給豬隻飲水的設施。

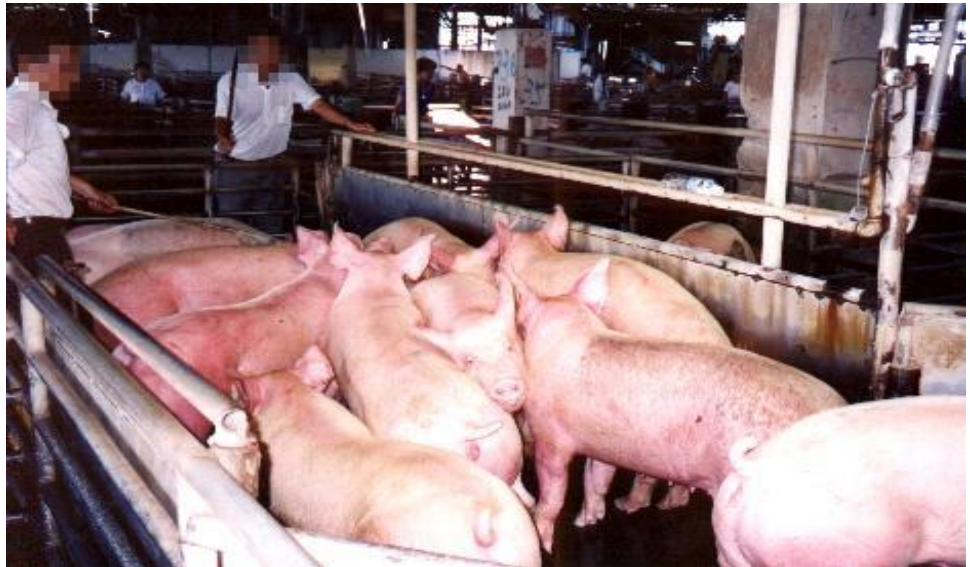
圖七

七百多頭豬約不到兩小時就拍賣完成，不論是拍賣前後，或是屠宰前的驅趕，過程均以電擊棒趕豬（圖七），由於驅趕方式明顯有誤，因此常令豬隻擠在一塊，動彈不得（圖八），無端造成豬隻的緊迫。

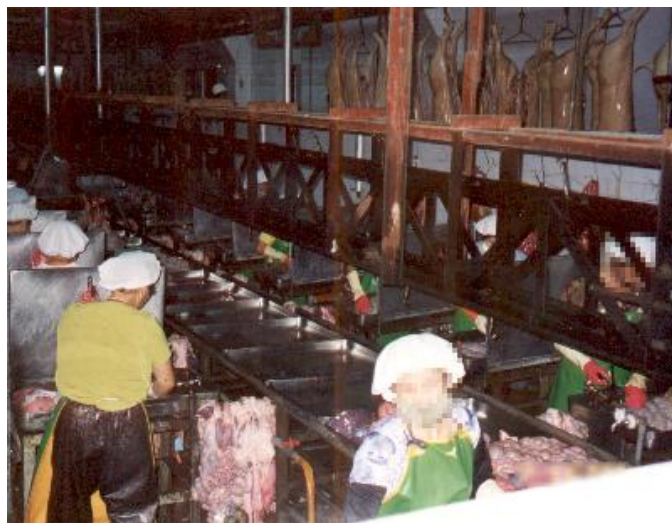
圖一

以電宰流程的管理來說，可以說是所有肉品市場裡最為用心的，每一個細節都可發現其用心，負責電宰業務的管理人員又相當資深，經常參與國內外的講習與參訪活動，對電宰本身的瞭解相當深入，也嘗試逐步改良硬體的設置與軟體人員的配置，甚至包括內臟的清洗包裝〈圖一〉與預冷室的屠體分送等。

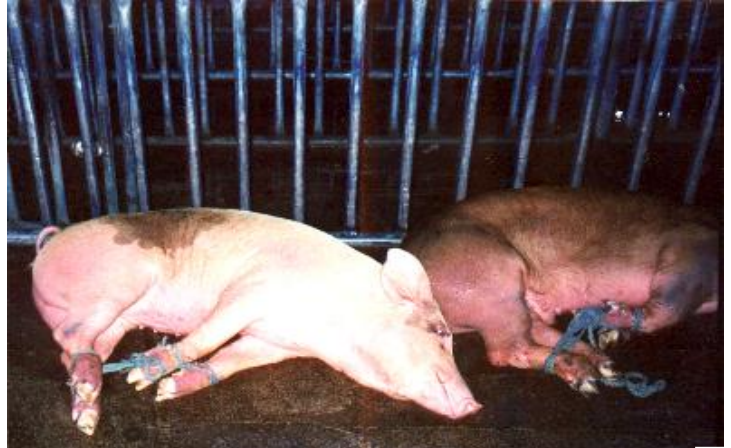
圖二

最令人感到難過的仍是：台南縣與台南市的肉商，長久以來都有一個很不人道的習慣，就是把拍賣過後的豬隻，在繫留場內將它們的四肢網綁在一起

〈圖二〉，直到晚上要屠宰時才將它們鬆開，豬隻承受這樣的痛苦，只是因為業者認為這樣捆豬，肉會比較緊實、比較乾，而且在所謂「放線」（放開繩索）後，血液循環加速，豬的血會放的比較乾淨，並且業者認為豬被綁起來不會四處走動，可以減少緊迫。然就因這樣，所有的豬，在下午拍賣完之後，就必須被迫癱倒在地上動彈不得，分秒哭嚎哀叫，不知何時才能免除這種被凌虐的痛苦！
