宜蘭縣肉品市場

◎每日拍賣及屠宰頭數、設備、屠宰方式與衛生狀況總表

花蓮縣肉品市場股份有限公司

台東縣肉品市場股份有限公司

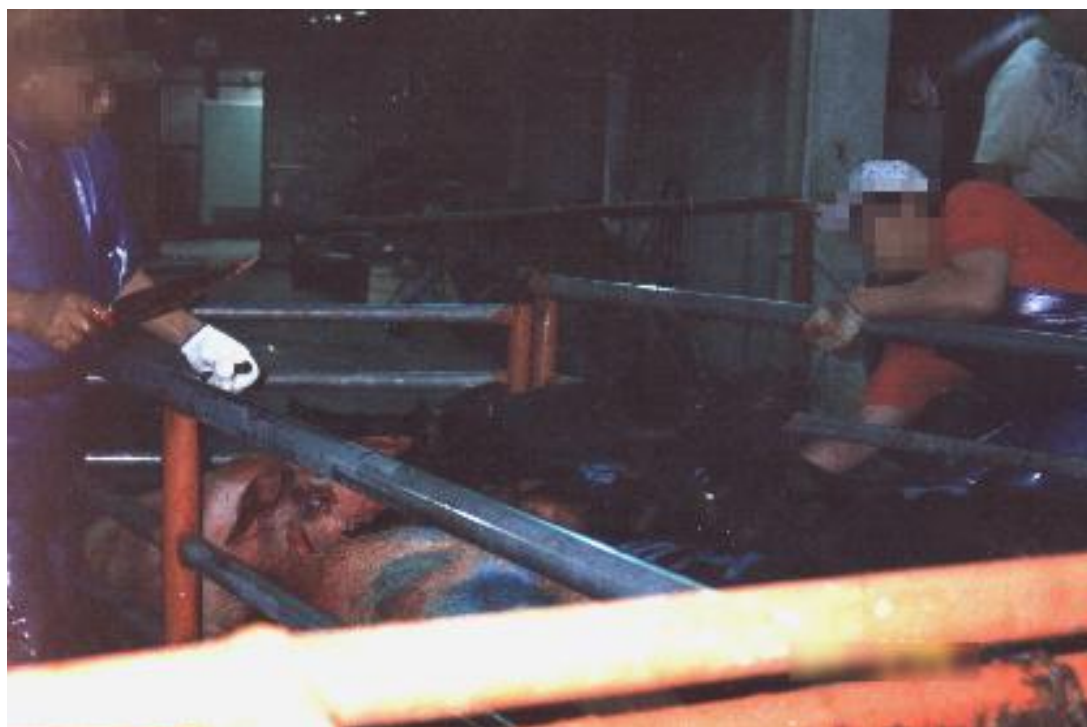
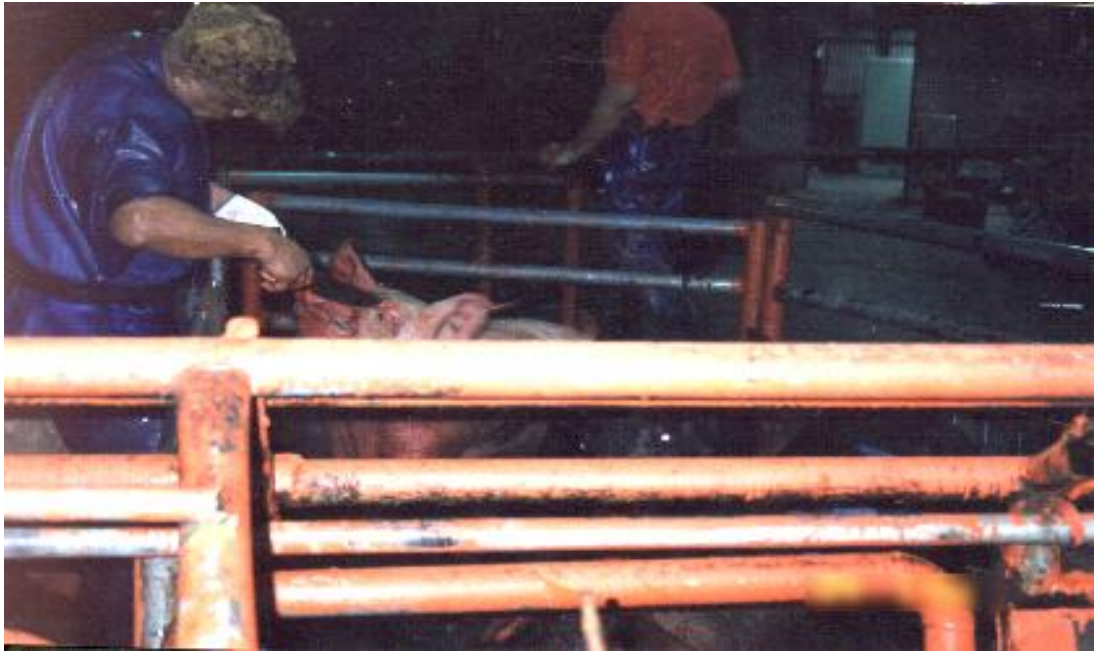
據了解，除了年節屠宰量大增會以電昏設備「協助」屠宰外，平日都是採用手工屠宰方式。兩名屠宰人員一個拿著鐵鉤，一個手持屠刀，豬隻被趕進三個近兩坪大的繫留欄內，屠宰人員就穿梭在欄外的四個角落，以鐵鉤勾起豬隻嘴巴，然後拿刀刺進豬隻的喉部放血〈圖一、二〉。

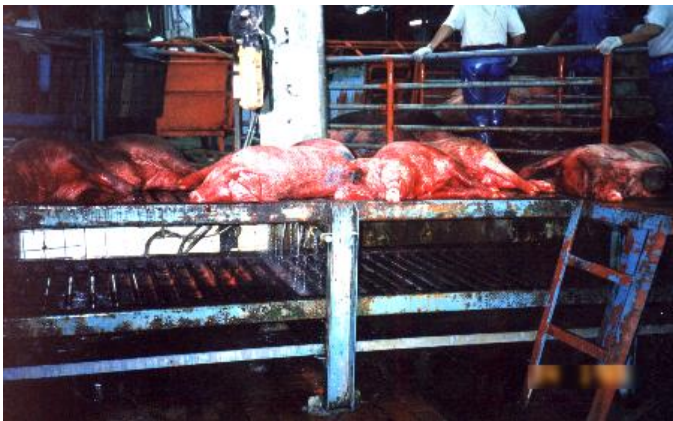
圖三

市場內的作業線平均一小時可屠宰 250 頭豬，手工放血後，由輸送帶將屠體送出〈圖三〉，然後經由人工吊掛，進入長條廂形脫毛及燙毛機〈圖四〉，毛屑不外溢，直接收集。脫完毛後工作人員立即進行剖腹，讓內臟熱氣儘速散逸，避免屠肉變質，亦可延後屠肉腐壞時間。據了解目前只有宜蘭縣採用此種方式。全程屠體不落地，而場內也較沒有臭味。

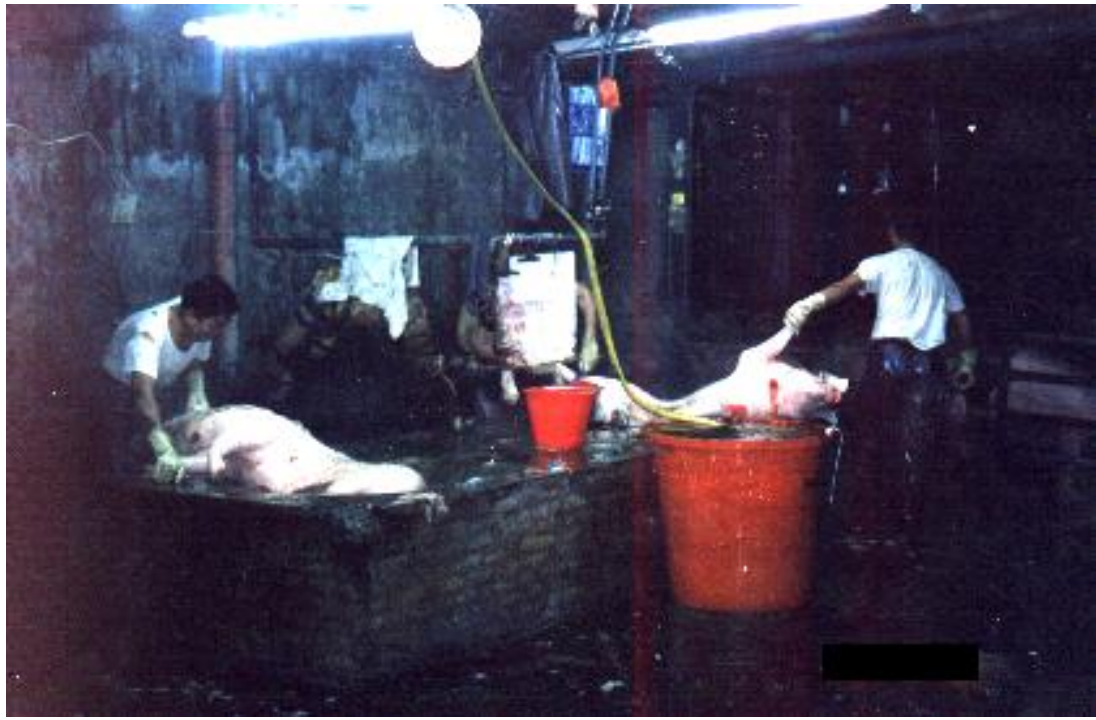
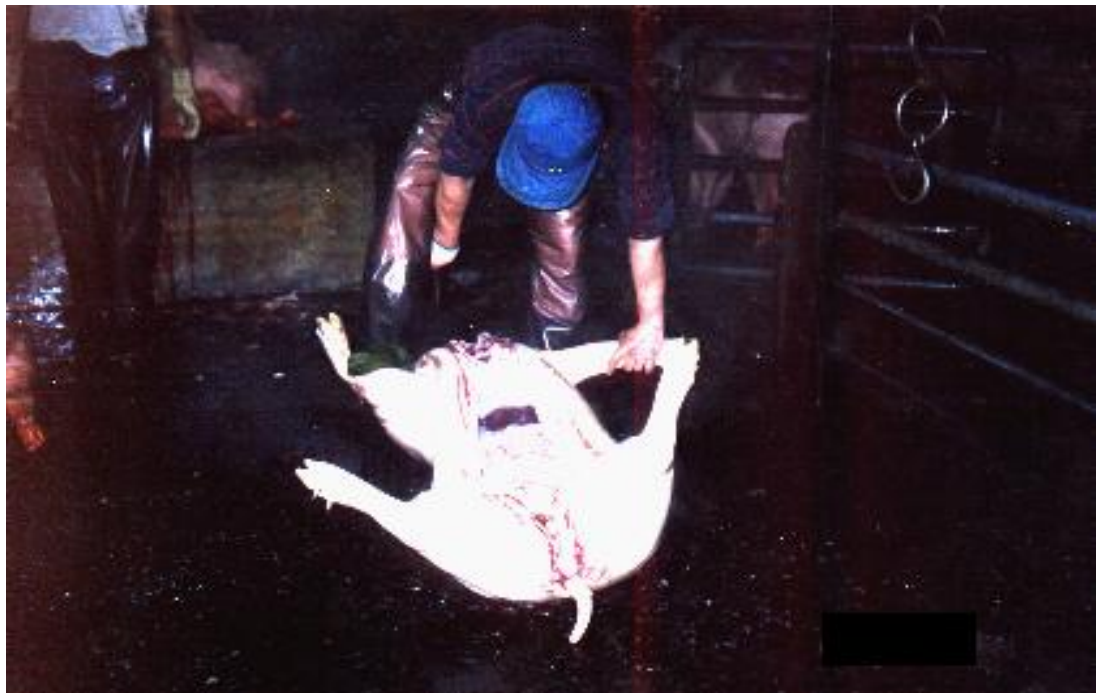
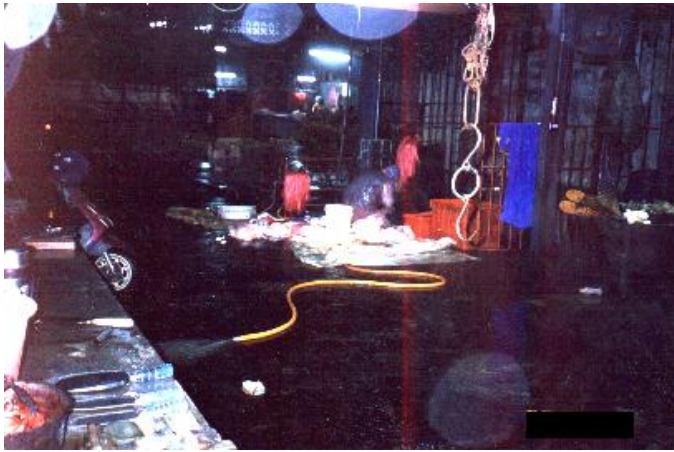
據了解，本地肉商常藉由多方施壓，要求縣府比照外縣市，出租市場內的場地給私宰業者。目前市場內就有一手工屠宰業者營運，其屠宰方式十分原始，令人驚訝！豬隻在被直接以利刀刺喉放血後，就被扔進一池混濁污水裡，石子池外表已是青苔滿佈，兩個工作人員負責刮毛〈圖五〉，再將屠體攤在地面取內臟〈圖六〉，內臟的清洗也都在地上〈圖七〉，整個過程完全不符衛生。

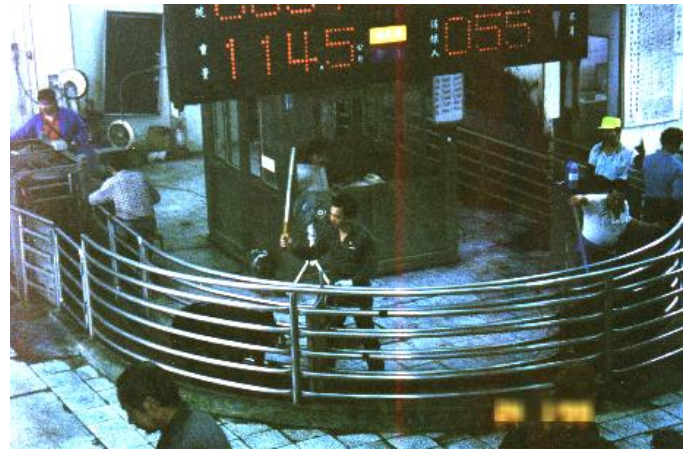
圖八

拍賣場內尚稱潔淨，實屬難得。豬隻拍賣走道旁的欄杆係以不鏽鋼打造，沒有其他拍賣場上的斑駁舊狀（圖八）。拍賣完後豬隻所進入的繫留欄是長條形排列，之所以在此多所著墨，在於各個繫留欄是依各鄉鎮順序規劃。欄位整齊，閘門大得可以趕進牛隻；豬隻進入時路線簡單，不僅可減少驅趕的作業時間，也免於豬隻遭受不當的驅趕對待。據了解，場內當初設計時即已考量到將來可能改為電動輸送帶，即在豬隻的拍賣過程中，無須勞煩牠們辛苦的繞圈子，只要站在電扶梯上，由輸送帶輸送，自動進出場即可。

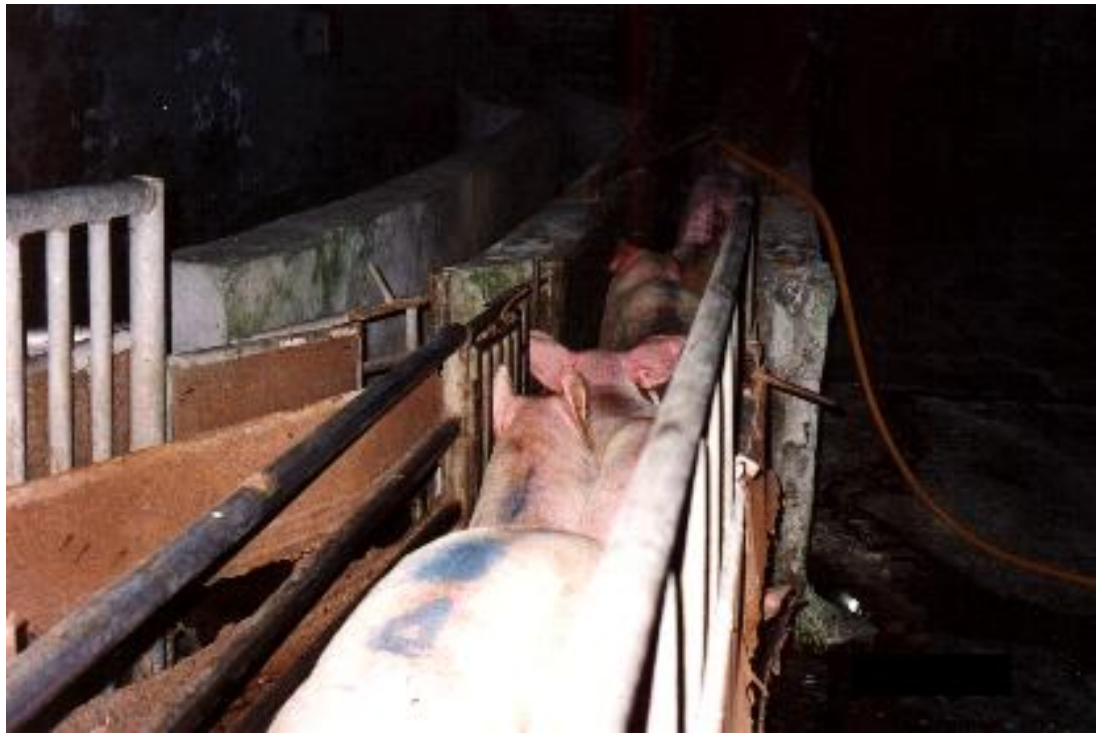
圖一

就晚上的屠宰流程來說，致昏的方式是將豬趕上輸送帶（圖一），然後在輸送帶上電昏（電昏設備是

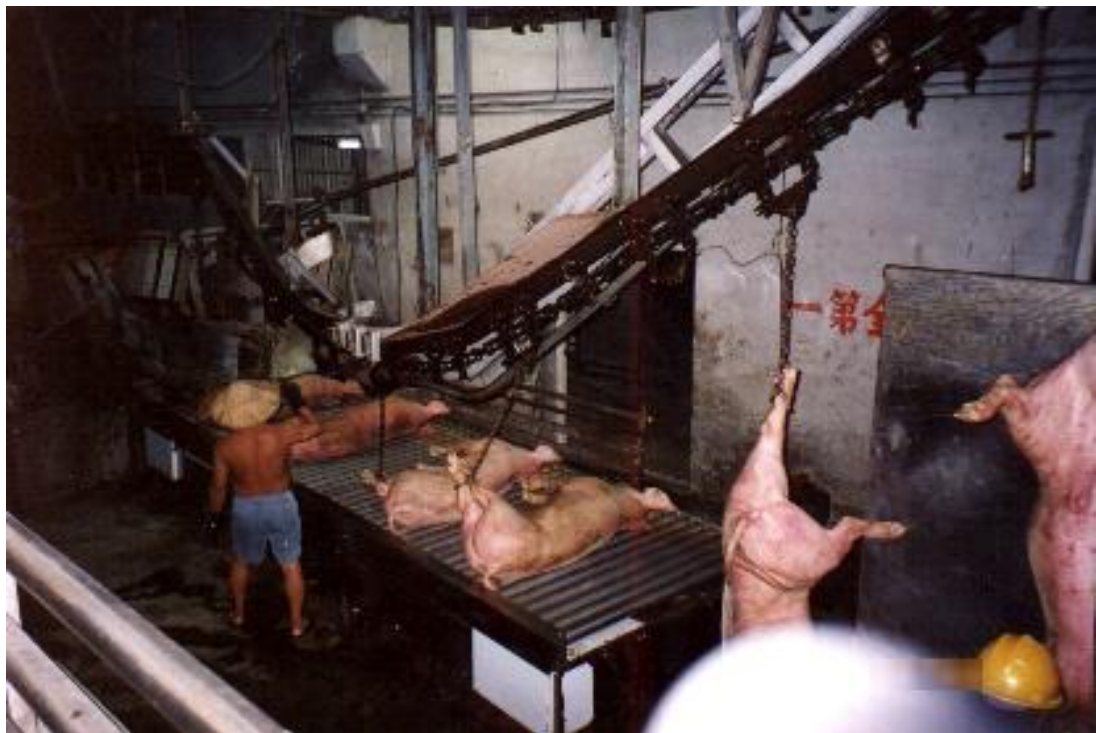
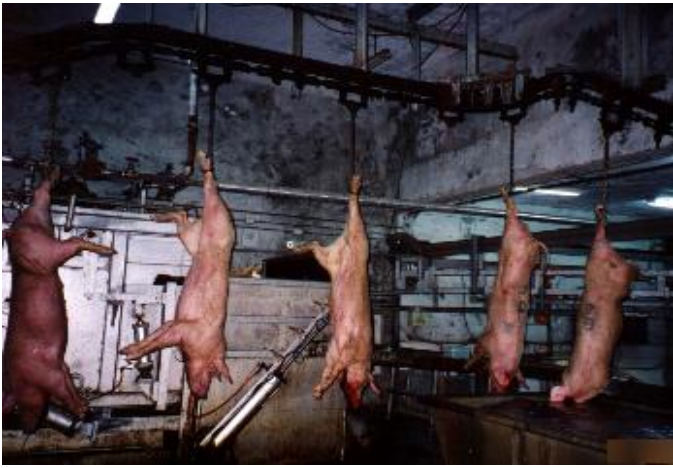
由人工手持著操作，並非背負式，是有電線連接在牆壁上），隨即放血，然後再倒吊放入燙毛池〈圖二、三〉。就整體硬體規劃與空間的配置而言都頗上軌道，場地不僅寬敞而且通風，唯一較為遺憾的地方在於沒有預冷設備。此外該套屠宰的流程動線設計上蠻長的，共花了 38 名員工，放血及燙毛所花的時間較久，平均一頭豬隻從電昏到處理完成要花 30 分鐘。

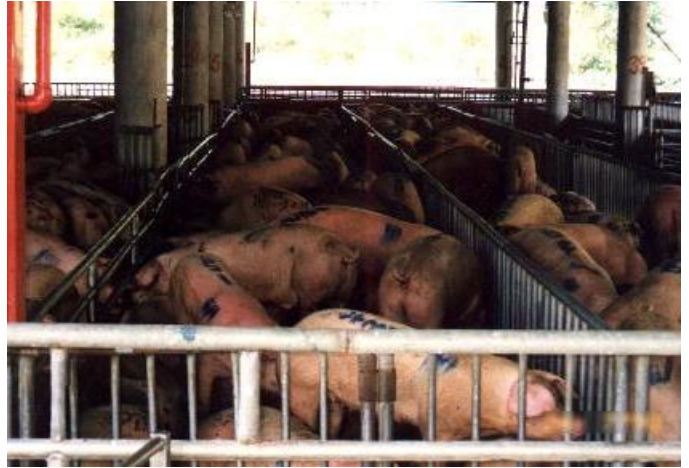
圖四

欄內有灑水系統，通道則無，並無獨立之飲水系統，與灑水系統共用。場地雖通風，但繫留情形仍顯擁擠（圖四）。

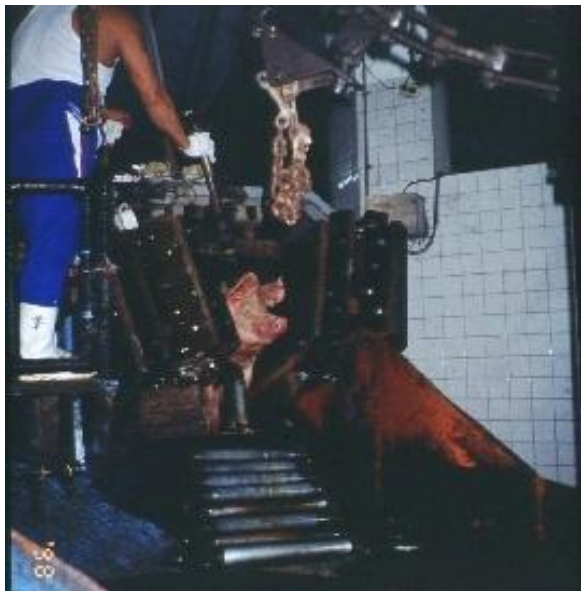
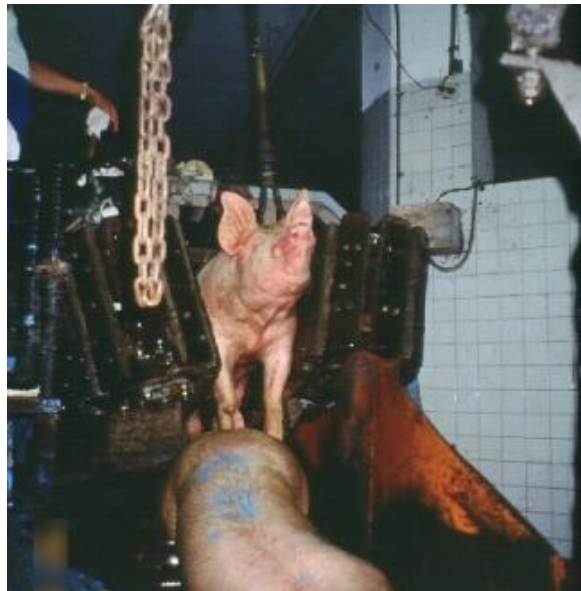
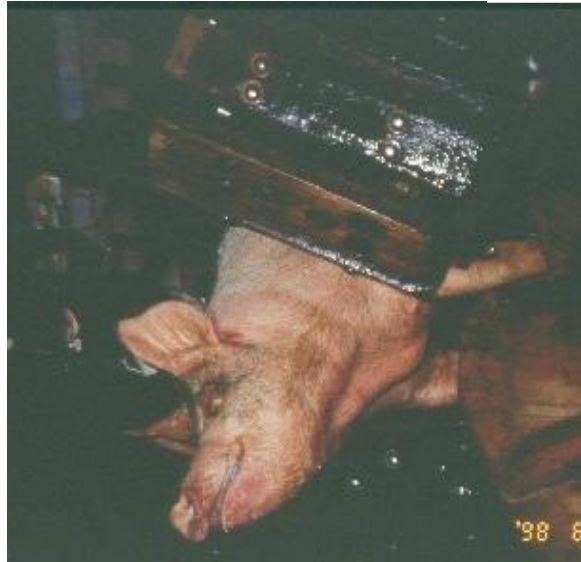
工作人員表示，這套電宰致昏設備所使用的電壓是 260 伏特，平均一頭豬約給予 3 秒鐘的電擊（圖一、

二、三、四)，而從豬隻昏迷到刺喉放血，時間不能超過 1 分鐘，以避免豬隻醒來，或血凝住放血不易等。

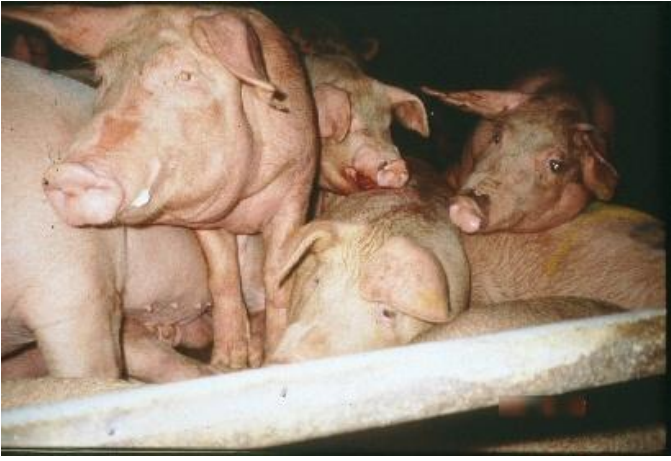
圖五

另一線出租給民營業者屠宰的作業線，就附設在主線的旁邊，其豬隻被屠宰的狀況，只能用「慘不忍睹」來形容。每天凌晨十二點鐘左右，待宰豬隻即被趕入這個簡單搭起來的圍欄平台裡〈圖五〉，據業者表示，圍欄內最多可容納 100 隻豬，而平日每天屠宰的豬約在 60 頭左右。

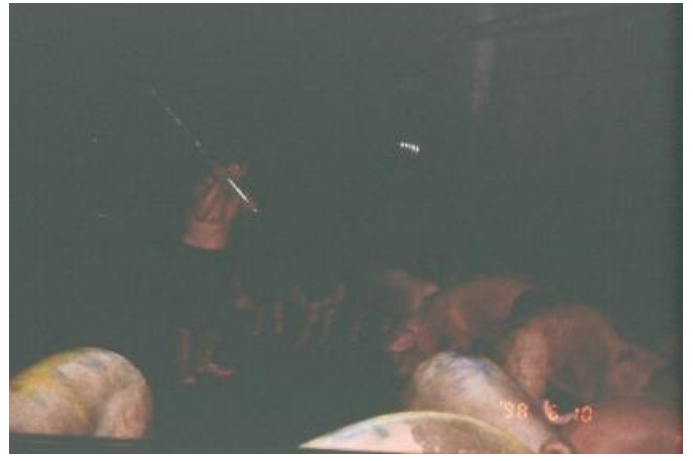
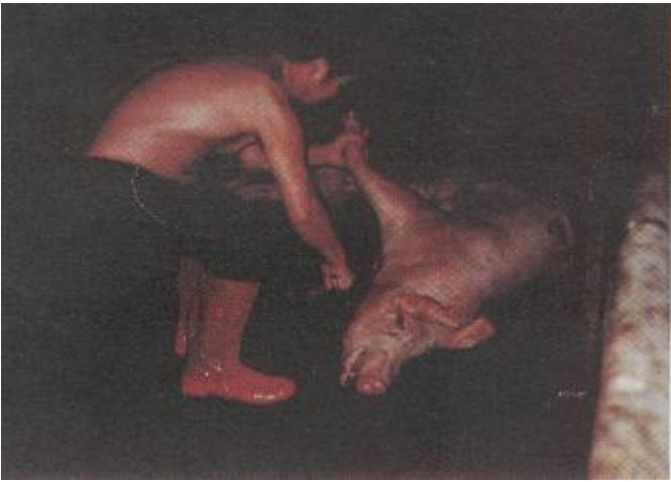
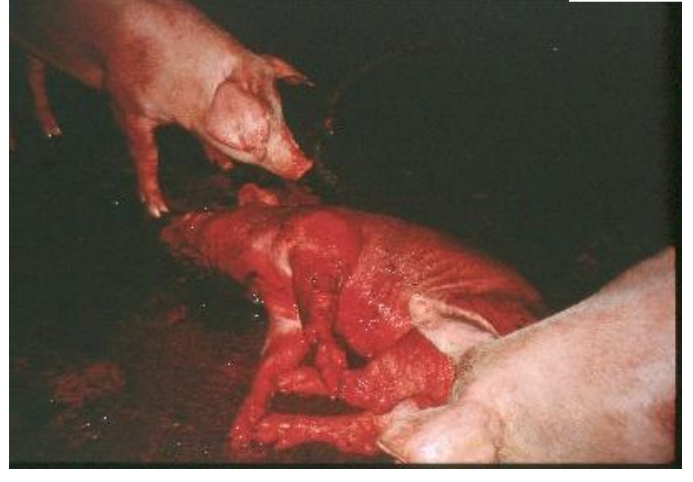
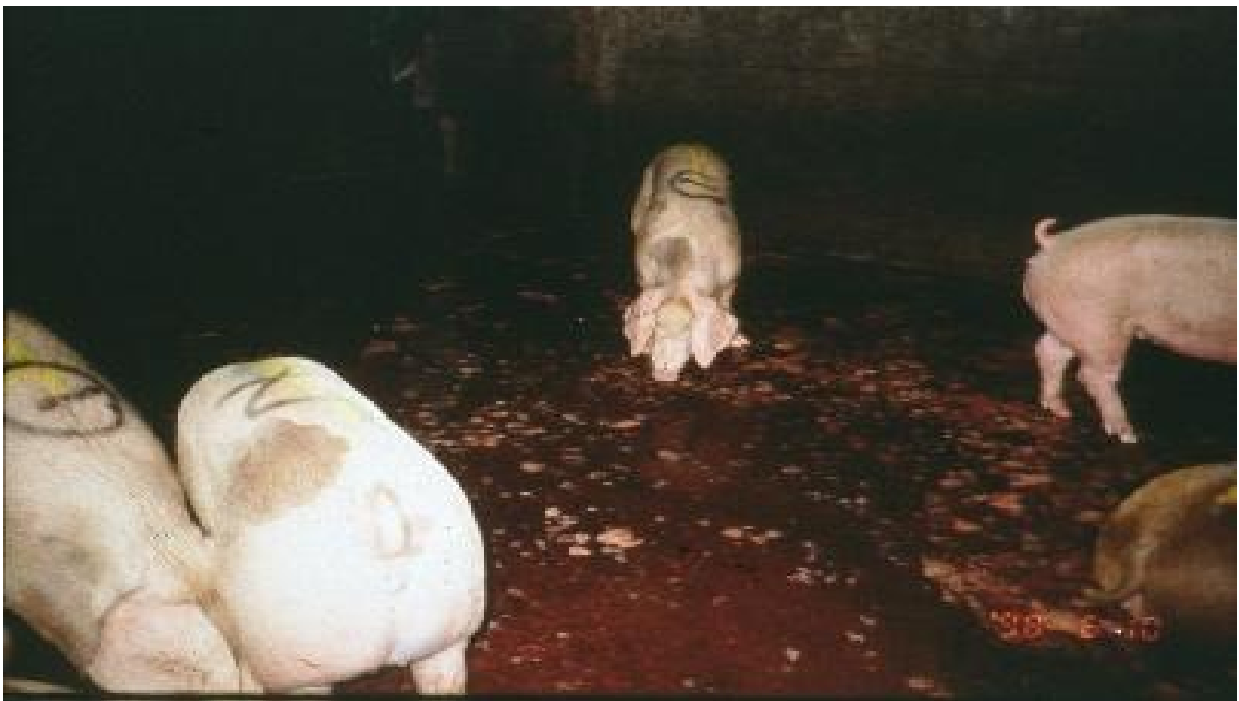
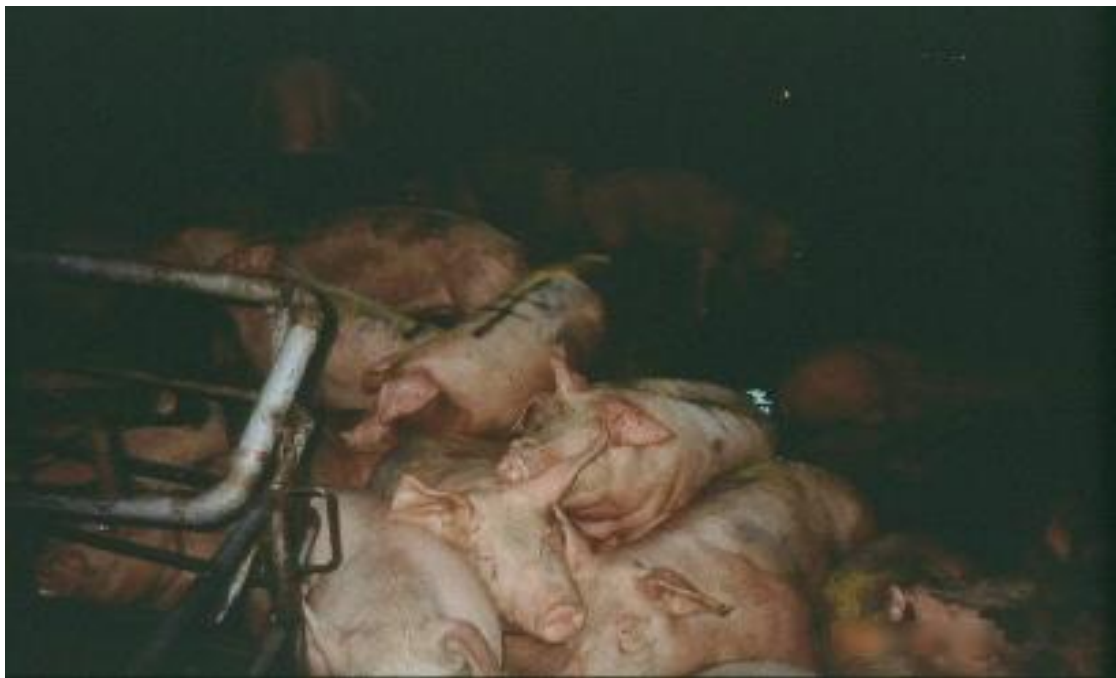
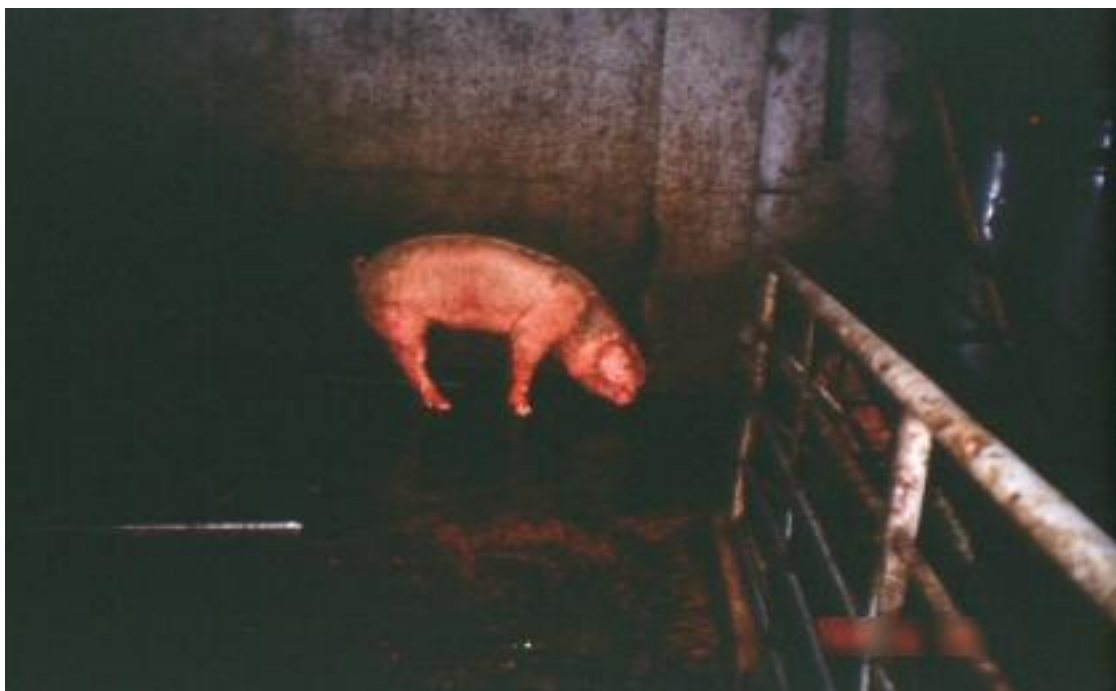
屠宰開始，一位工作人員先拿著一根鐵棍，隨意找任何一隻豬，舉起鐵棍、做一下「瞄準」的動作，即朝豬的頭部敲擊下去〈圖六〉。許多豬隻在頭部遭受棒擊後，並沒有馬上倒下去，而是踉踉蹌蹌的想逃離，但想當然爾，隨即又會再被棒打一棍。屠宰的人大約只要看到豬隻已「無力」倒地了，不管有沒有昏厥，就拿起刀子刺進豬的喉部、放血〈圖七〉；也就是說，這樣的棒擊，根本很難達到讓豬隻昏厥的目的，其用意不過就是讓工作人員覺得「好殺」而已。因此你只要觀察一晚即可看見，幾乎所有的豬都遭受棒擊超過 2 次以上，而且當一頭豬在被屠殺時，其他同伴就眼睜睜的在旁邊目睹〈圖八〉。整個場區內遍地血水〈圖九〉，豬隻分別驚恐的擠縮在四個角落〈圖十、十一〉，整個現場哀號聲不斷。令人為這些動物在被屠宰前，連一點點人道的對待都沒有，感到深沈的難過！

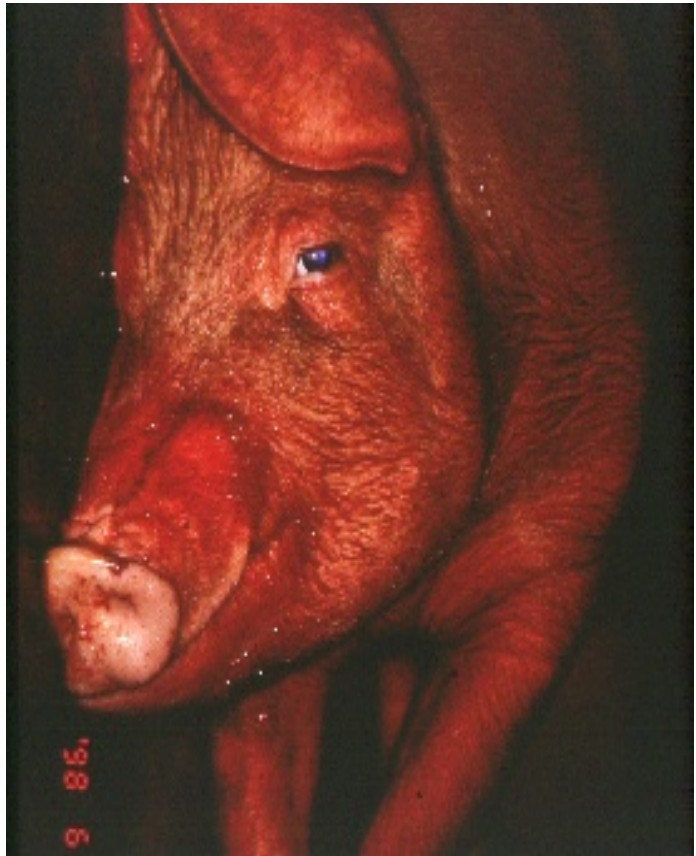
圖十二

此外，民營業者的屠宰過程：從豬隻被刺喉放血後，幾乎所有的豬都還氣息尚存，痛苦的睜著眼睛等待氣絕（圖十二），就被屠宰的人用鐵勾勾住嘴部，在地上拖曳，然後丟入燙毛池裡。此外，剖腹取內臟等工作全都在血水與汗水混雜的地上進行，根本不符合人道與衛生的標準。

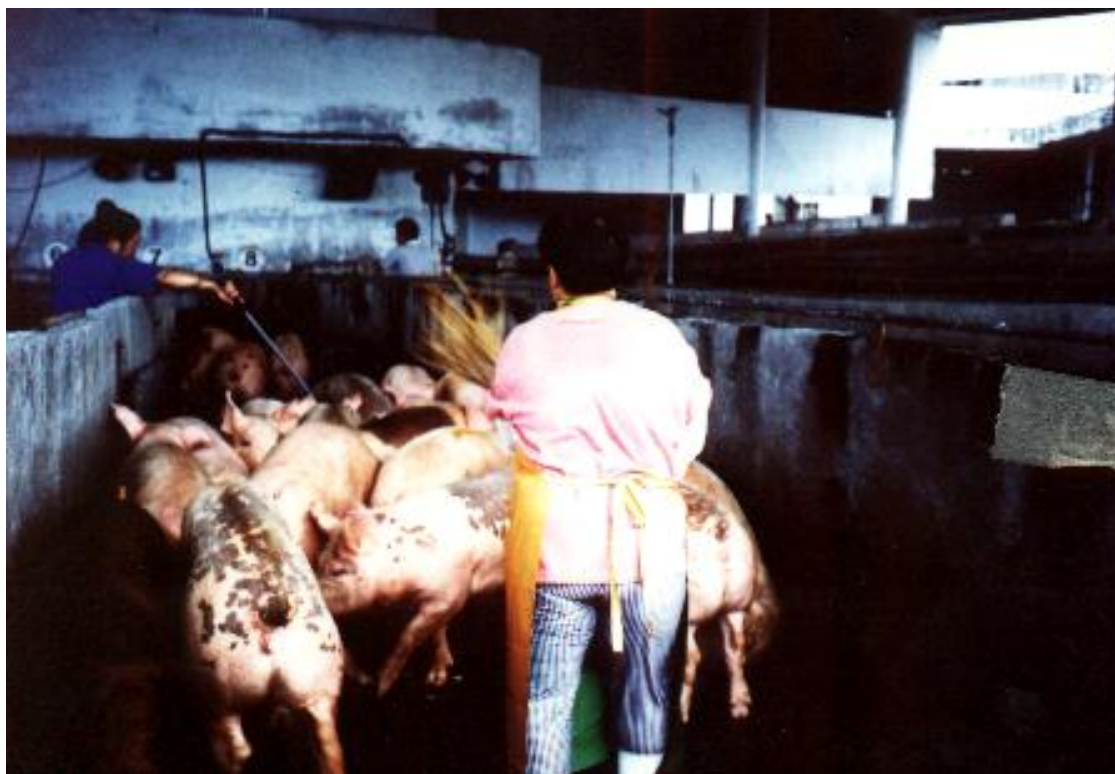
圖十三

活豬運輸的情形尚可，不致太過擁擠、且運輸路程也都不算太遠，大致上從台東縣境各地養豬場運豬到此拍賣場，車程都約在半小時到一小時左右。惟活豬運輸到拍賣場後，要將豬趕入繫留場時，驅趕過程仍顯得很隨意、粗糙，許多工作人員常拿著竹掃帚無意識的一直拍打著豬（圖十三）。
